Schäden erkennen und vermeiden

Ausfall durch mangelhafte Gummirezeptur

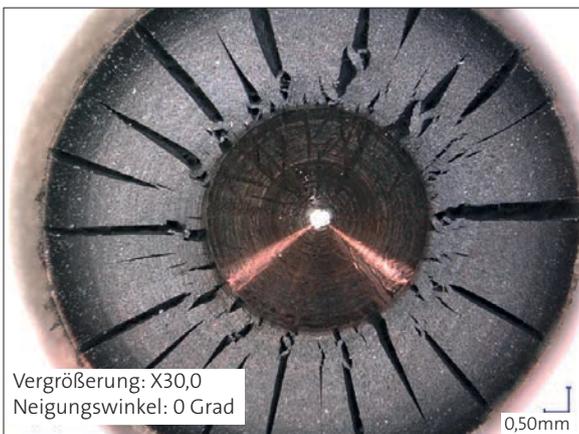
Bild 2: Ozonrisse einer EPDM-Kabeldurchführung. Ursache: Die Rezeptur besteht aus einem Verschnitt von EPDM und NR. Eine Bestellbezeichnung »EPDM« schließt dies nicht aus.

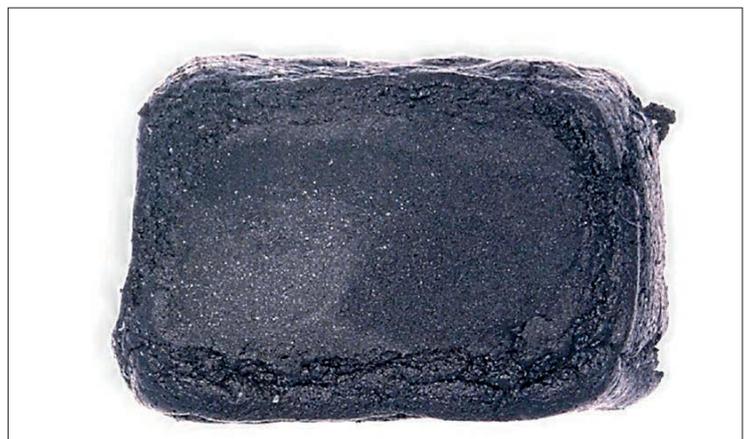
günstigt durch hohe Temperaturen) kommen. Der daraus folgende Schrumpf der Dichtung kann zu Leckagen führen. Es ist allgemein bekannt, dass schwefelvernetzte EPDM-Werkstoffe schlechtere Druckverformungsreste als peroxidisch vernetzte aufweisen. Bei schwefelvernetztem EPDM für den Heißwassereinsatz (max. 75 °C) kann eine übermäßig hohe und für die Anwendung kritische bleibende Verformung bereits nach ein bis zwei Jahren auftreten. Reines EPDM ist eigentlich sehr gut ozonbeständig. Liegt aber ein Verschnitt von EPDM mit SBR oder NR vor (was nicht immer deklariert wird), können sich bei entsprechender Beanspruchung Ozonrisse bilden (Bild 2). Bei EPDM-Werkstoffen im Heißwasserkontakt kann es zu Problemen kommen, wenn nicht heißwassertaugliche Füllstoffe eingesetzt werden. Bei der Verwendung hydrophiler Füllstoffe kann es zu einer starken Quellung und/oder einer Autooxidation durch Verunreinigungen in den Füllstoffen kommen (Bild 3).

Bild 3: EPDM-Werkstoff für den Lebensmitteleinsatz, der durch ungeeignete Füllstoffe bei der Dampfsterilisation angequollen und im Randbereich sogar depolymerisiert wurde.
