Störungseinflüsse

Kurzschlussfestigkeit von Großtransformatoren

Unter dem Aspekt unterschiedlicher Störungseinflüsse auf Leistungstransformatoren wird in diesem Beitrag zunächst auf die Kurzschlussfestigkeit eingegangen, um anschließend die Folgen äußerer Kurzschlüsse, wie sie als Beispiel in der Ausgabe »ema« 11-12.2021 beschrieben wurden, anhand typischer Schäden an 100-MVA-Transformatoren eingehend zu erörtern.

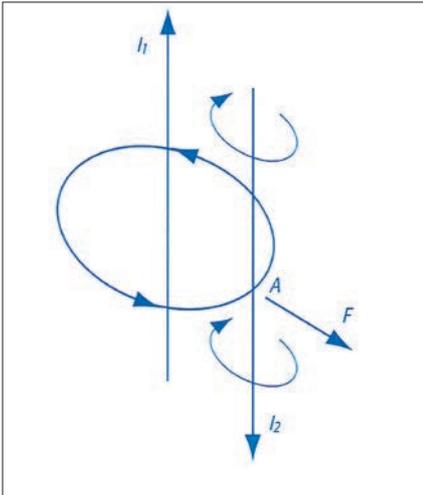
Bild 1: Abstoßung zweier stromdurchflossener Leiter (entgegengesetzte Stromrichtungen)

Ein elektrischer Strom in einem Leiter erzeugt nach dem Gesetz von *Biot* und *Savart* ein Magnetfeld um diesen. Je nach der Stromrichtung ziehen zwei stromdurchflossene Leiter einander an oder stoßen einander ab (**Bild 1**). Dabei ist die auf die Leiter wirkende elektromagnetische Kraft F den Strö-

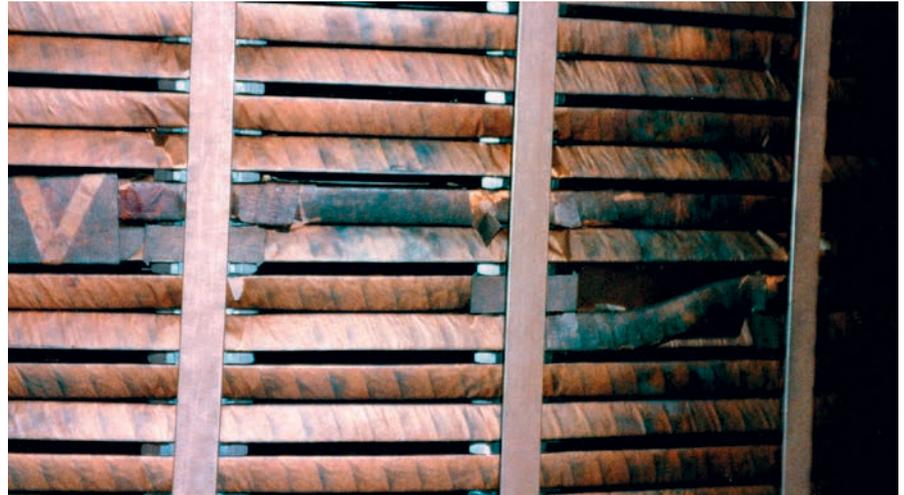
Bild 2: Einzelne Windungen einer Oberspannungswicklung sind aufgrund starker axialer Kräfte gegeneinander gekippt

unverzüglich nach Kurzschlusseintritt wirksam. Zwar werden sie bei neuen Transformatoren üblicherweise von der Konstruktion aufgefangen, doch kann es dennoch zu partiellen Verformungen kommen. Das **Bild 2** zeigt beispielsweise, wie die einzelnen Windungen der Oberspannungswicklung aufgrund starker axialer Kräfte gegeneinander

gekippt sind. In diesem Fall war die Isolation zum Kurzschlusszeitpunkt genügend elastisch, um die Bewegung unbeschädigt zu überstehen. Wohl ist die Wicklung verformt, doch hat sie keinen unmittelbaren Schaden erlitten, weshalb sie eingeschränkt weiterbetrieben werden kann. Es ist davon auszugehen, dass es weltweit sehr viele Transformatoren mit solchermaßen verformter Wicklung gibt, wovon die Betreiber gar nichts wissen, zumal die Funktion dadurch mitnichten beeinträchtigt ist.

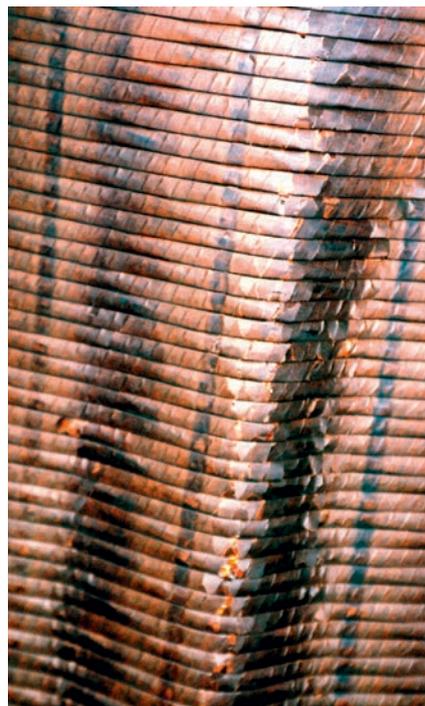
Bild 3: Unterspannungspule mit verformter Wicklung durch radiale Kurzschlusskräfte

Gefährlicher sind indes Verformungen, bei denen die Isolation partiell aufbricht. Davon vermittelt **Bild 3** einen Eindruck; es zeigt eine Unterspannungsspule mit durch radiale Kurzschlusskräfte verformter Wicklung. Allerdings ist es nicht zu Windungsschlüssen oder Überschlügen gekommen, da kein Kontakt zwischen Leitern entstanden ist und das Isolieröl ausreichend durchschlagsfest war. Trotz dieses Vorschadens hätte man den Transformator zunächst weiterbetrieben, da er keinerlei Anlass zu Beanstandungen bot. Außerplanmäßige Betriebszustände, wie etwa Schaltspannungen, erhöhter Wassergehalt im Öl u. a. m., können aber zu spontanem Ausfall mit energiereichem Lichtbogen führen.

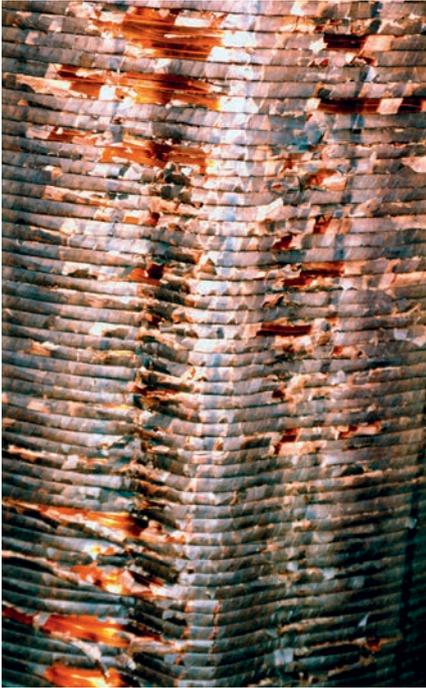
Bild 4: Nach einer Kurzschlussbelastung sank der sog. DP-Grad der Papierisolation erheblich

Dabei ist der mit fortschreitender Betriebsdauer sinkende DP-Grad (= durchschnittlicher Polymerisationsgrad) – bei neuen Wicklungen ist von $DP > 1000$ auszugehen – ein entscheidender Parameter.

Zur Sache spricht **Bild 4**; es zeigt eine Untertensionsspule, deren DP-Grad der Papierisolation alterungsbedingt bereits unter 200 gesunken war, nach einer Kurzschlussbelastung. In diesem Fall sind erste Windungsschlüsse erkennbar. Der Transformator wurde durch Auslösung des Buchholzschutzes vom Netz getrennt, da ein Windungsschluss in der dritten Wicklungslage der Untertensionsspule unter Lichtbogenentwicklung dafür Spaltgase erzeugt hatte. Es handelt sich hier schon um einen ausgeprägten Schaden (**Bild 5**), der allerdings erst nach dem Abwickeln der oberen Wicklungslagen feststellbar war, da es zu keinen größeren Abschmelzungen von Leiterkupfer gekommen war und sich mithin keine Kupferperlen am Boden unterhalb der Spule befanden. Ursache des Schadens war ein äußerer dreiphasiger Kurzschluss mit Lichtbogenercheinung am nachgeschalteten Leistungsschalter der 30-kV-Anlage des Stromabnehmers. Auf solche Schäden an Schaltanlagen werden wir noch in einer späteren Ausgabe der »ema« eingehen.

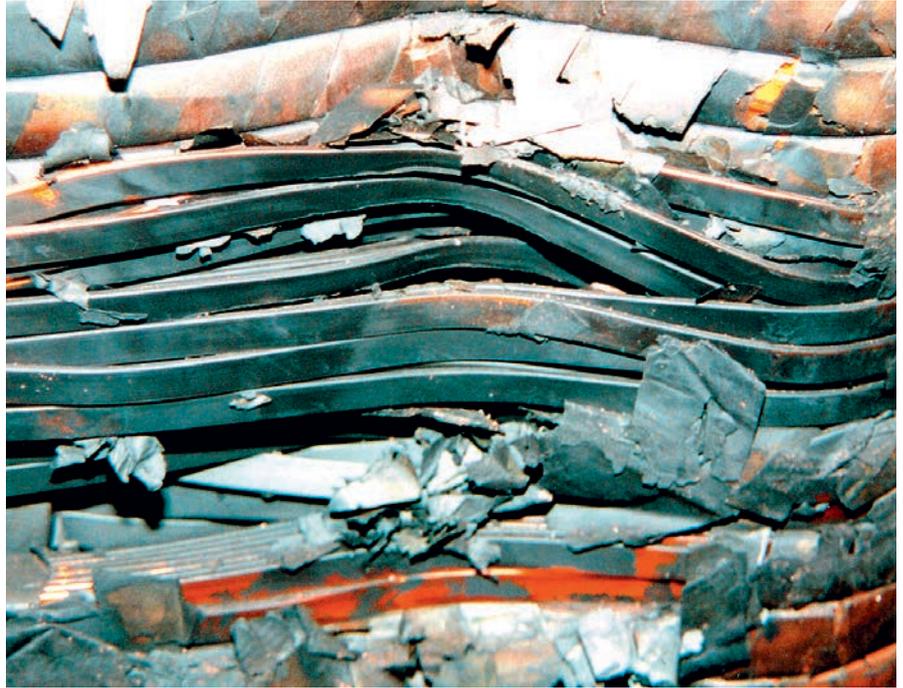
Bild 5: Dieser ausgeprägte Schaden an einer Unterspannungsspule (Wicklungsschluss in der dritten Lage) war erst nach dem Abwickeln der oberen Wicklungslagen feststellbar

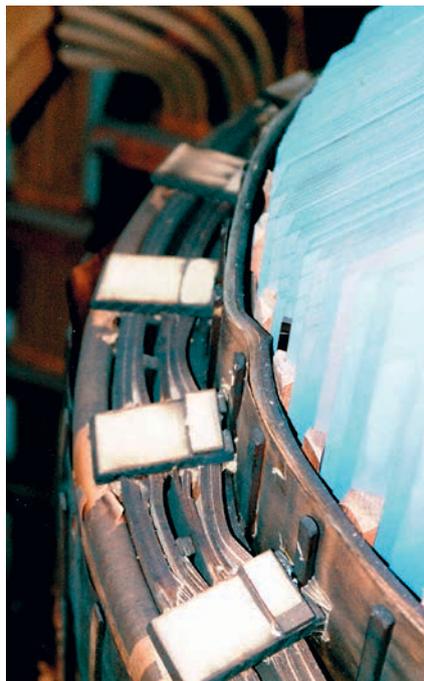
Bild 6: Vorschädigung einer Wicklung – radiale Verformungen an der Wicklung wie auch in axialer Richtung am Tragzylinder zwischen den Abstützungen der Spule

Ein Beispiel für eine solche Vorschädigung ist in **Bild 6** wiedergegeben. Hier sind von oben radiale Verformungen an der Wicklung wie auch in axialer Richtung am Tragzylinder zwischen den Abstützungen der Spule deutlich erkennbar. Derartige Veränderungen einträchtigen Großtransformatoren im Allgemeinen nicht in ihrer Funktion. Sie werden auch von heutzutage üblichen Überwachungssystemen, wie Buchholz, Differential- oder Überstromschutz u. a. m., nicht erfasst. Künftig werden aber vermutlich die deutlich vielseitigeren Monitoringsysteme eher erforderlich sein, um solche Veränderungen an Aktivteilen nicht nur zu erfassen, sondern auch zu protokollieren und auszuwerten. Im Hinblick auf die Betriebssicherheit von solchen Transformatoren, deren Anzahl im Rahmen der Energiewende immer größer werden wird, wäre dies zweifellos sehr hilfreich.

So sollte man bei Öltransformatoren immer wieder Ölproben ziehen und diese im Fachlabor untersuchen lassen. Damit stellt man nicht nur sicher, dass das Isolieröl, das von Natur aus hygroskopisch ist, keinen zu hohen Wasseranteil im Hinblick auf die Durchschlagsfestigkeit besitzt, sondern kann auch sich anbahnende Schäden teilweise er-
