Schäden erkennen und vermeiden

Ausfall durch mangelhafte Gummirezeptur

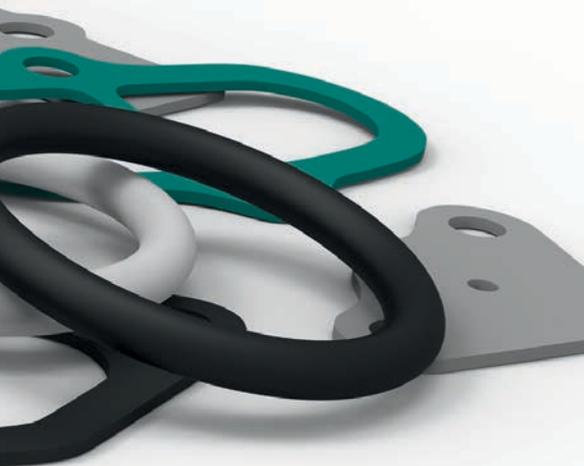
In der Praxis tauchen immer wieder Schäden an EPDM-Dichtungen auf, deren Rezepturen Weichmacheranteile von 15 bis 40 % aufweisen – mit entsprechenden Folgen. So kann es in Anwendungen zu einer Extraktion (Bild 1) und/oder einem Ausgasen (be-

günstigt durch hohe Temperaturen) kommen. Der daraus folgende Schrumpf der Dichtung kann zu Leckagen führen. Es ist allgemein bekannt, dass schwefelvernetzte EPDM-Werkstoffe schlechtere Druckverformungsreste als peroxidisch vernetzte aufweisen. Bei schwefelvernetztem EPDM für den Heißwassereinsatz (max. 75 °C) kann eine übermäßig hohe und für die Anwendung kritische bleibende Verformung bereits nach ein bis zwei Jahren auftreten. Reines EPDM ist eigentlich sehr gut ozonbeständig. Liegt aber ein Verschnitt von EPDM mit SBR oder NR vor (was nicht immer deklariert wird), können sich bei entsprechender Beanspruchung Ozonrisse bilden (Bild 2). Bei EPDM-Werkstoffen im Heißwasserkontakt kann es zu Problemen kommen, wenn nicht heißwassertaugliche Füllstoffe eingesetzt werden. Bei der Verwendung hydrophiler Füllstoffe kann es zu einer starken Quellung und/oder einer Autooxidation durch Verunreinigungen in den Füllstoffen kommen (Bild 3).

Bild 1: Der EPDM-O-Ring ist durch eine stattgefundenen Weichmacherextraktion um 15 Vol.-% geschrumpft und hat dadurch in der Härte von 80 auf 95 IRHD, M zugenommen.
